Teknisk følgegruppemøde

20. August 2020

Billund
kommune

Grindsted Engsø og Bådkanal

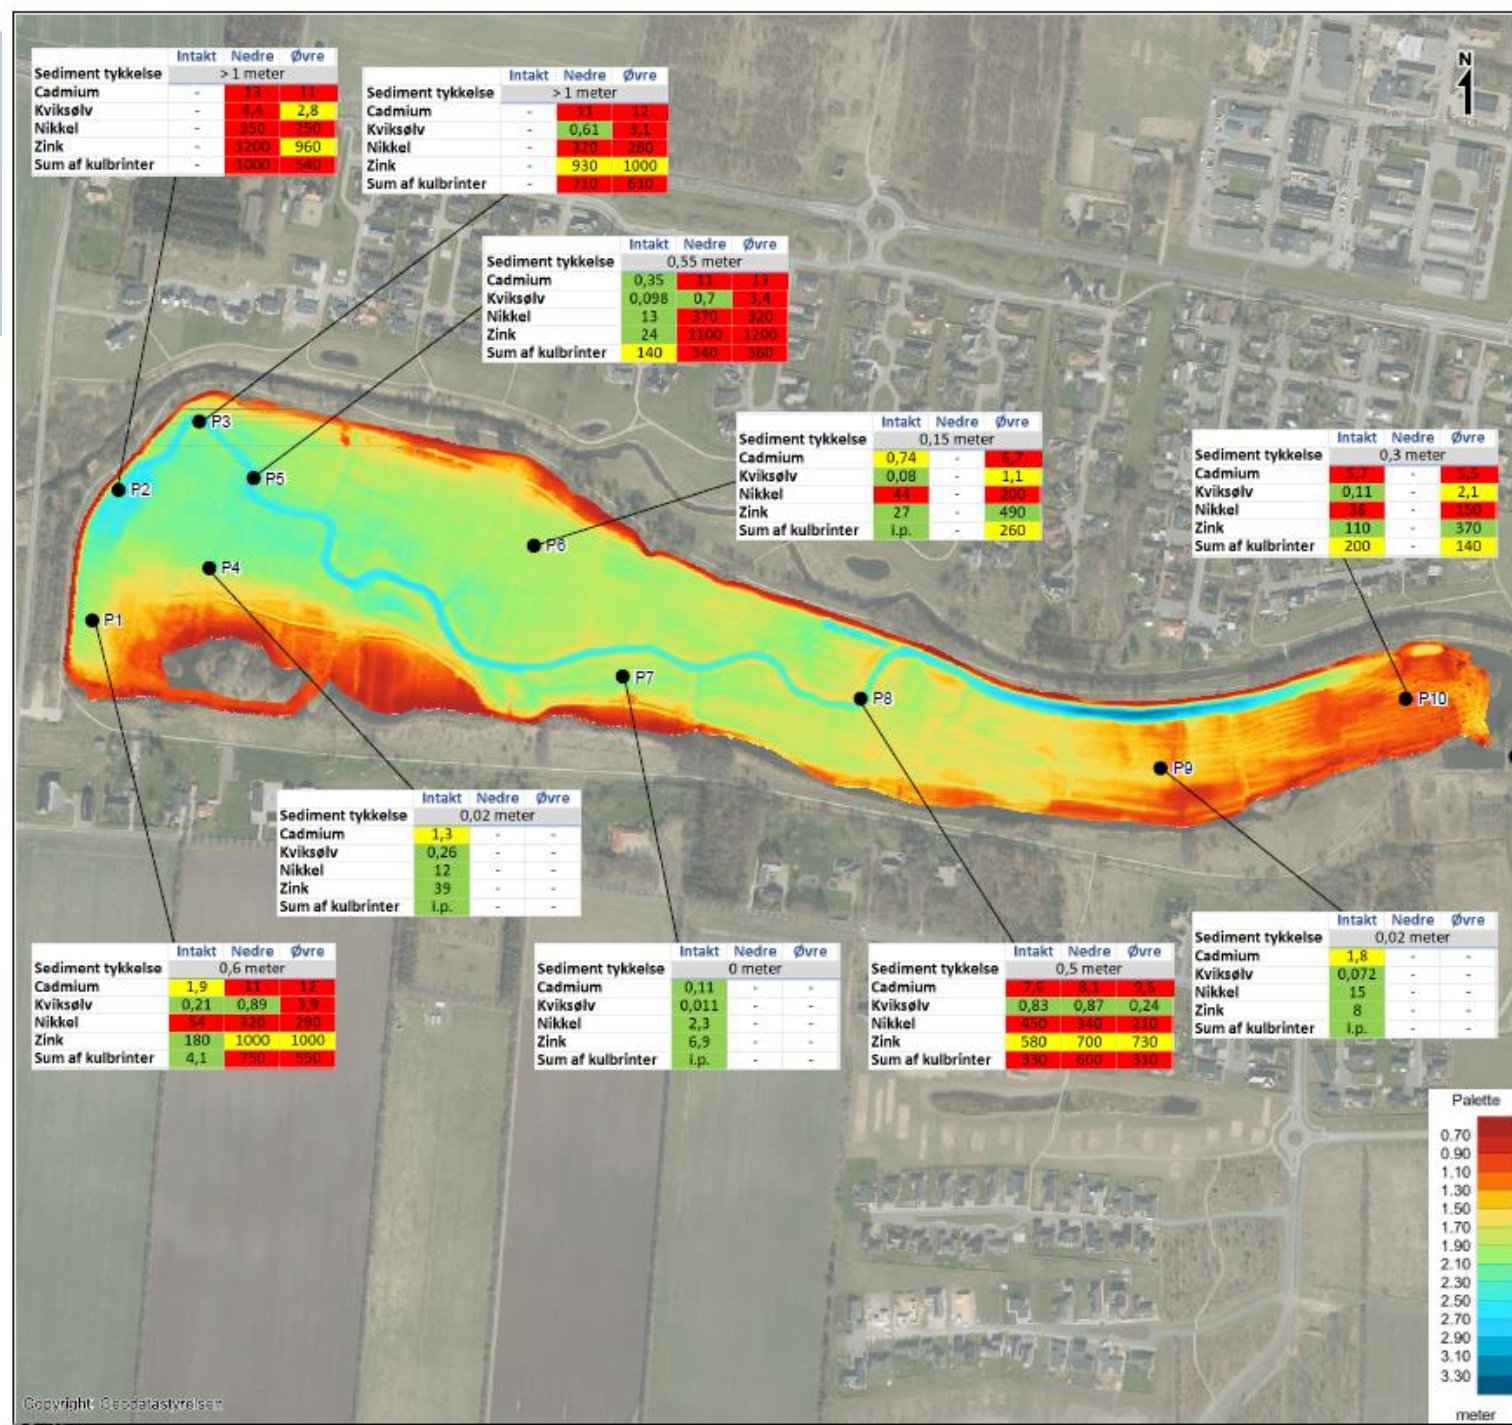
Sedimentprøver Engsø

Oversigtsplan med vandybder og resultater for metaller og kulbrinter

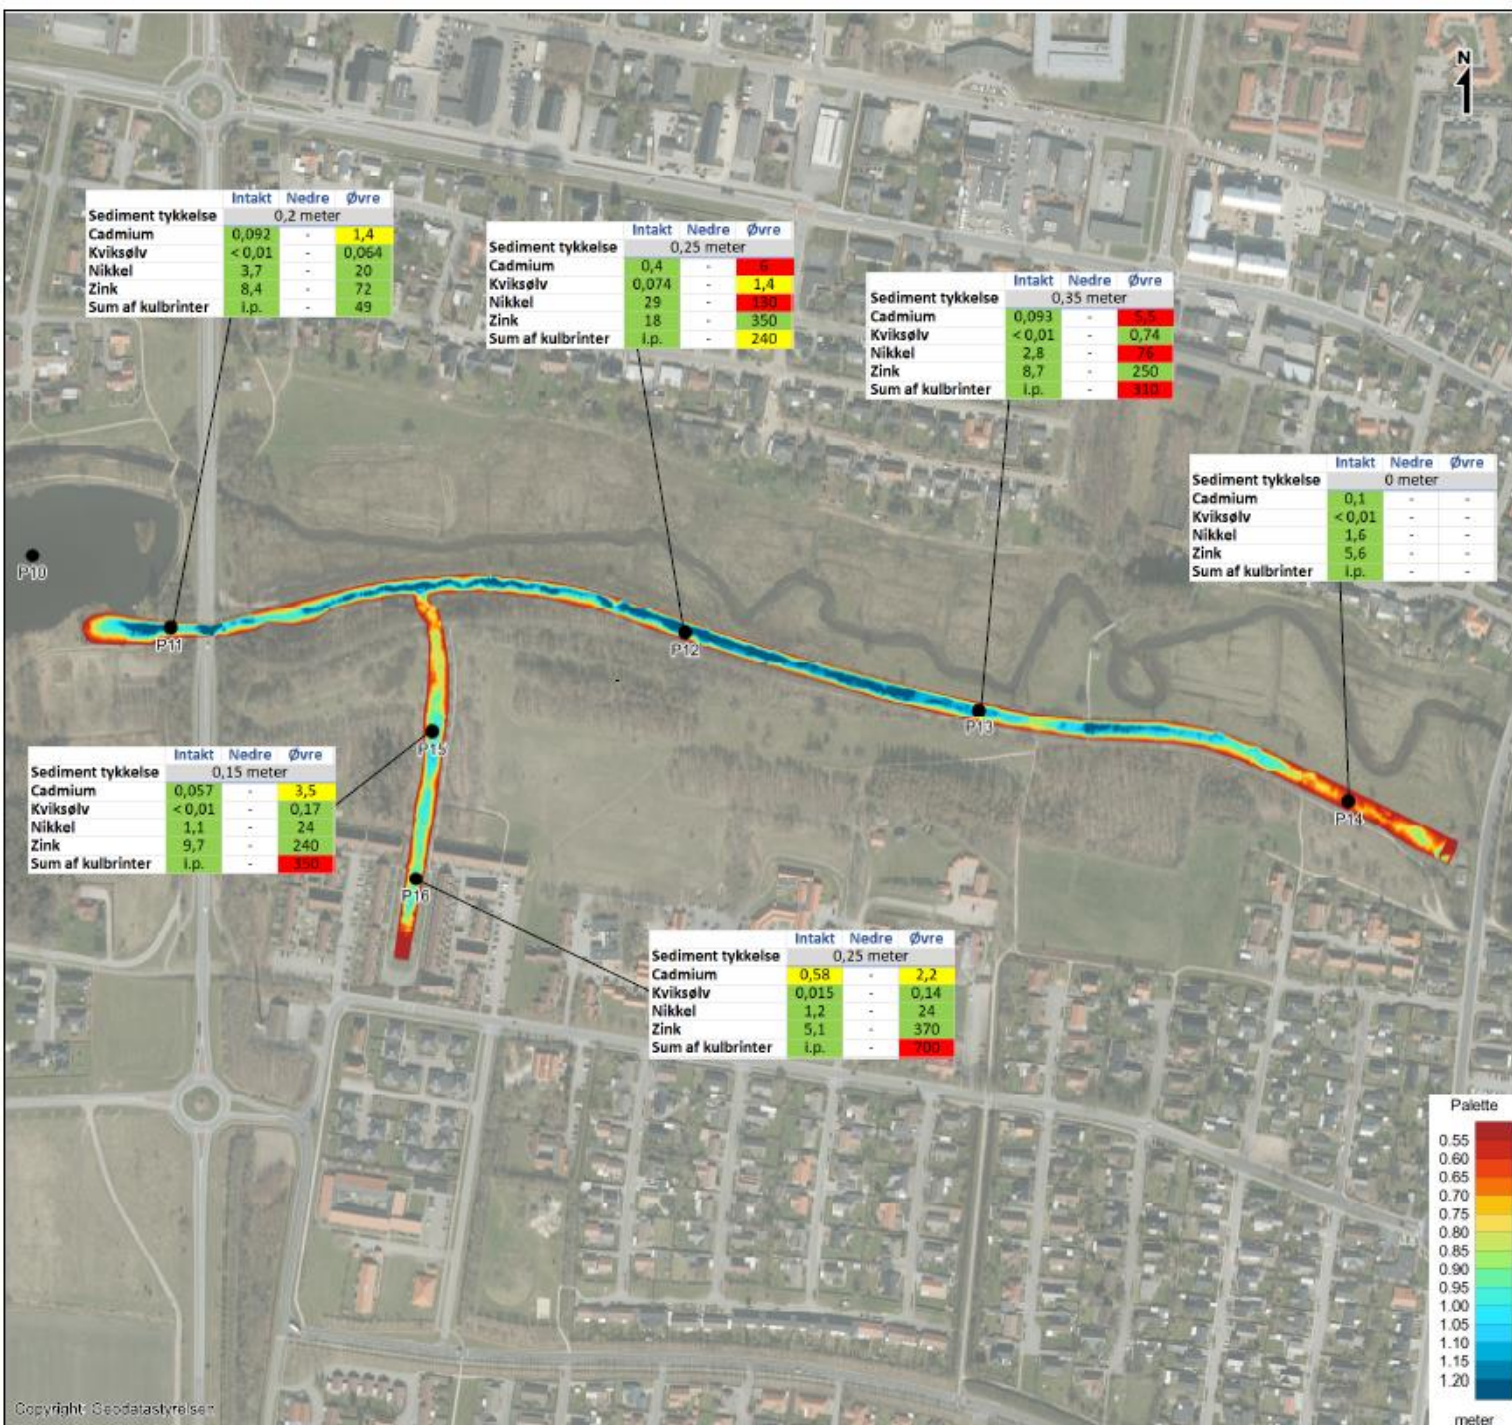
Sedimentprøver kanaler
 Oversigtsplan med vanddybder og resultater for metaller og kulbrinter
 Tegnings nr. -

Sediment tykkelse	Intakt	Nedre	Øvre
	0,2 meter		
Cadmium	0,092	-	1,4
Kviksølv	< 0,01	-	0,064
Nikkel	3,7	-	20
Zink	8,4	-	72
Sum af kulbrinter	i.p.	-	49

Sediment tykkelse	Intakt	Nedre	Øvre
	0,25 meter		
Cadmium	0,4	-	5
Kviksølv	0,074	-	1,4
Nikkel	29	-	130
Zink	18	-	350
Sum af kulbrinter	i.p.	-	240

Sediment tykkelse	Intakt	Nedre	Øvre
	0,35 meter		
Cadmium	0,093	-	5,5
Kviksølv	< 0,01	-	0,74
Nikkel	2,5	-	7,6
Zink	8,7	-	250
Sum af kulbrinter	i.p.	-	310

Sediment tykkelse	Intakt	Nedre	Øvre
	0 meter		
Cadmium	0,1	-	-
Kviksølv	< 0,01	-	-
Nikkel	1,6	-	-
Zink	5,6	-	-
Sum af kulbrinter	i.p.	-	-

Sediment tykkelse	Intakt	Nedre	Øvre
	0,15 meter		
Cadmium	0,057	-	3,5
Kviksølv	< 0,01	-	0,17
Nikkel	1,1	-	24
Zink	9,7	-	240
Sum af kulbrinter	i.p.	-	350

Sediment tykkelse	Intakt	Nedre	Øvre
	0,25 meter		
Cadmium	0,58	-	2,2
Kviksølv	0,015	-	0,14
Nikkel	1,2	-	24
Zink	5,1	-	370
Sum af kulbrinter	i.p.	-	200
